**Владимир ГУДЗЕВ** | Подводный пловец CMAS\*\*\*\*,  
инструктор подводной фотографии CMAS\* |

## СПАСТИ NIKON D70 – ИНОГДА ЭТО ВОЗМОЖНО

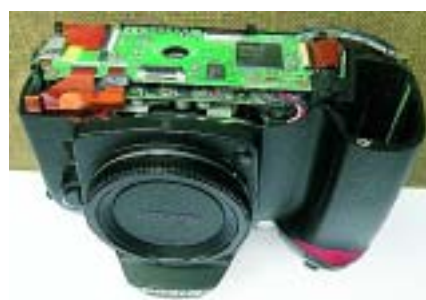
Камера опять нагрета до +50 °C и выдержана в вакуумной камере 2 часа (смотрите заключительное фото).

После всего этого я установил в камеру батарею и флэшку и провел съемки в течение трех дней на улице и в помещении, в том числе во влажных условиях. Камера работала нормально.
